## OPIS PRZEDMIOTU ZAMÓWIENIA

Wykonanie prac przy witrażach kościoła parafialnego pw. Najświętszego Serca Pana Jezusa w Parznie, zgodnie z wytycznymi dokumentacji konserwatorskiej oraz opinii ŁWKZ. Zakres prac konserwatorskich obejmuje okna o szacunkowych wymiarach:

## **Program prac konserwatorskich**

**Przeszklenia witrażowe w kościele pw. Najświętszego Serca Pana Jezusa w Parznie**

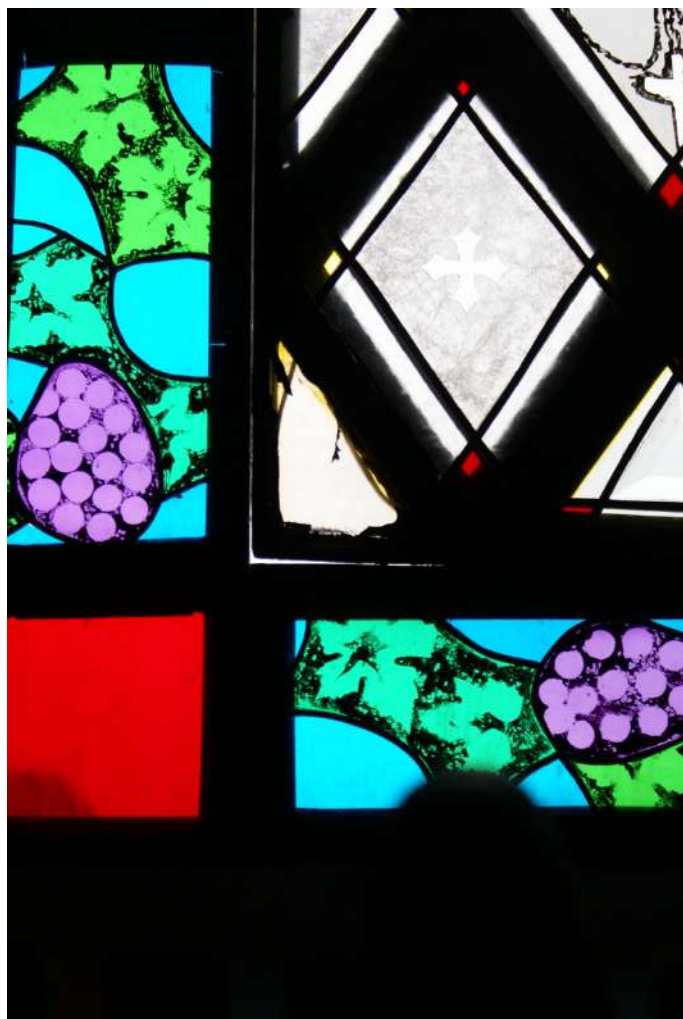
Folia i taśmy imitujące szkło i siatkę ołowianą częściowo straciły przyczepność. Warstwa malarska uległa degradacji wskutek oddziaływania wilgoci. W przestrzeni między szkleniem oryginalnymi a sztucznymi witrażami gromadzą się kurz i wilgoć.

Fot. 5. Imitacja witraża, widoczna odspajająca się folia, ubytki i przetarcia warstwy malarskiej.

Kwaterny imitujące witraże zostaną zdemonstrowane i nie będą ponownie osadzone w oknach. Proponuje się rozpocząć prace od wymiany okien w zakrystii.

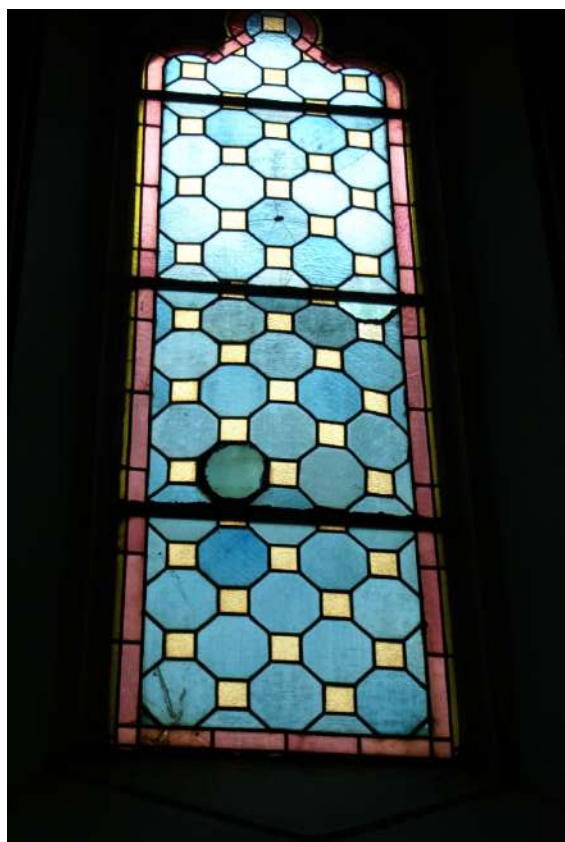
W obrębie wielu kwater widać szkła o odmiennej kolorystyce i fakturze, a także płyty plexi wklejone silikonem w miejscu ubytków ( fot. 11,12). Na jednym z przeszkleń z plastra miodu zauważyć można tzw. nity ołowiane wstawione w miejscu ubytków szkła. W miejscu jednej z kwater plastra miodu w nawie głównej znajduje się **szyba lub płyta plexi**. W przestrzeni między szkłem a imitacją witraża widoczne są odklejone kawałki taśmy imitującej podział y ołowiane ( fot. 33).

Fot. 11. Widoczne uzupełnienie płytą plexi (?) wklejoną in situ na silikon.

Uzupełnienia i płyty plexi wstawione podczas poprzednich prac restauratorskich zostaną wymienione na szkło lepiej dopasowane kolorystycznie. Ze względów bezpieczeństwa może być konieczna wymiana mocno uszkodzonych szkła. Zakłada się wymianę nieoryginalnych

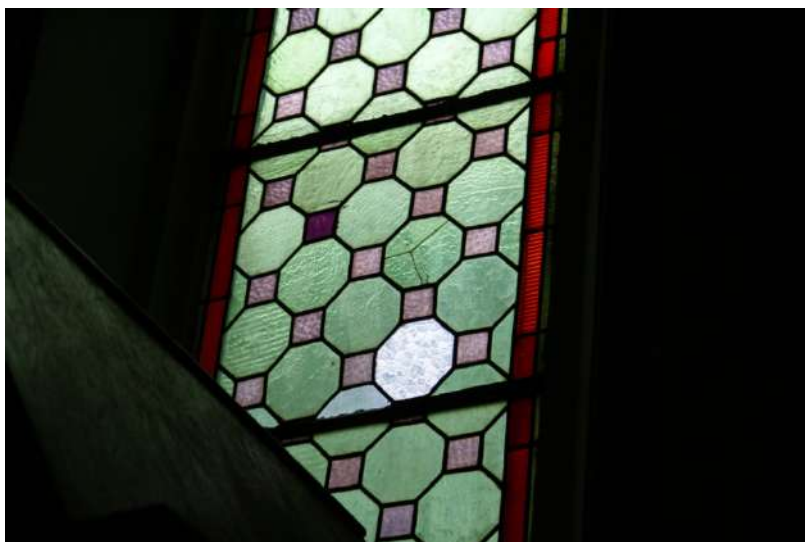
Fot. 12. Widoczne uzupełnienie bezbarwnym szkłem katedralnym (fakturowym).

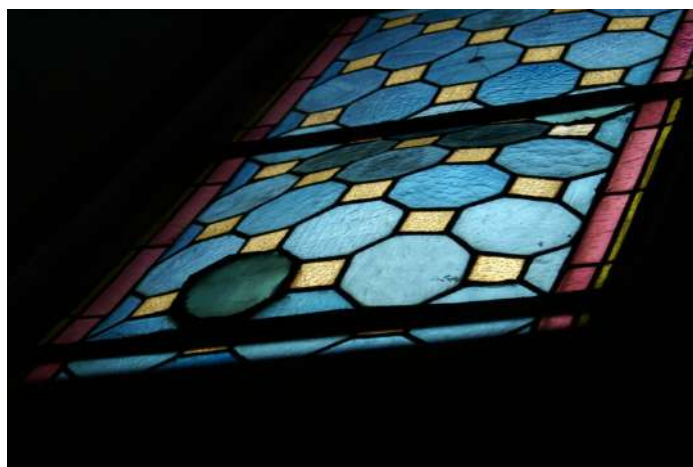
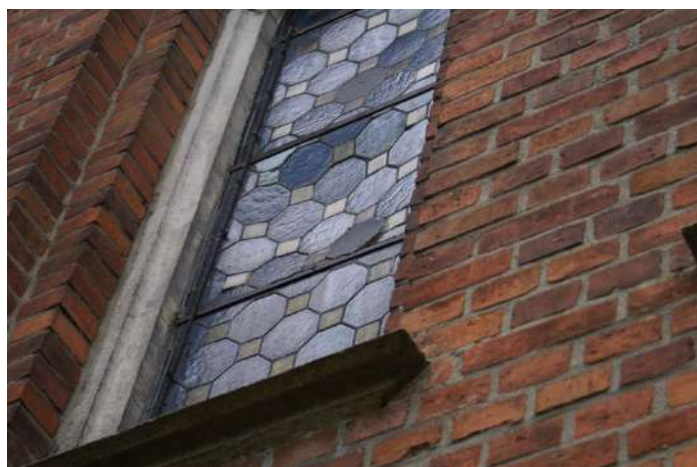
Kwaterny w obrębie okien naw bocznych i rozet w oknach nawy głównej są odkształcone – wybrzuszone do wewnątrz ( fot. 13,14). Siatka ołowiana wydaje się stosunkowo stabilna pod względem nośnym, lecz jej rzeczywisty stan będzie można określić po dokładniejszej analizie w pracowni.

Fot. 13. Widoczne uzupełnienie płytą plexi (?) i wybrzuszenie kwatery do wnętrza.

Fot. 14. Widoczne uzupełnienie płytą plexi (?) od zewnątrz i wybrzuszenie kwatery do wnętrza.

Kwaterny, które nie będą wymagały wymiany siatki oł owianej, zostaną poddane prostowaniu poprzez ich miejscowe obciążenie w pozycji poziomej na podłożu z pianki polietylenowej. Zabieg zostanie przeprowadzony w sposób bezpieczny, zapobiegający pękaniu szkła. Obciążenie będzie dobierane stopniowo, w zależności od efektów prostowania. Jeśli będzie to konieczne, siatka oł owiana zostanie ogrzana ( np. opalarką) do temperatury zwiększającej jej elastyczność i umożliwiającej jej bezpieczne wyprostowanie.

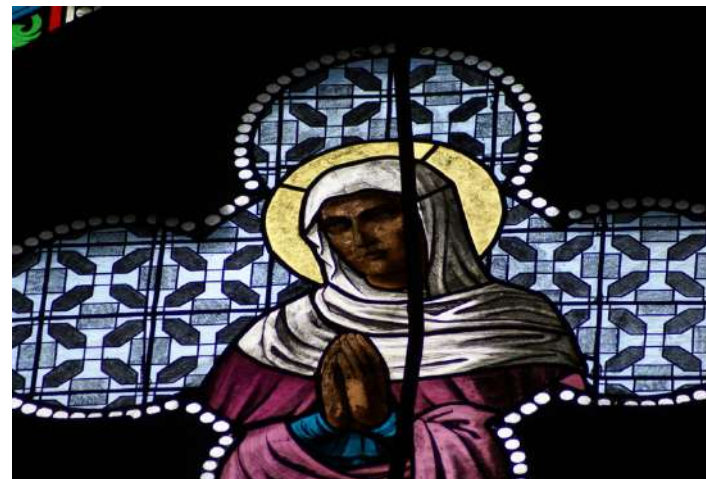
Fot. 22. Witraż malowany z popiersiem św. Elżbiety, 1905-1912 r., detal, widoczne odkształcenie wiatrówki.

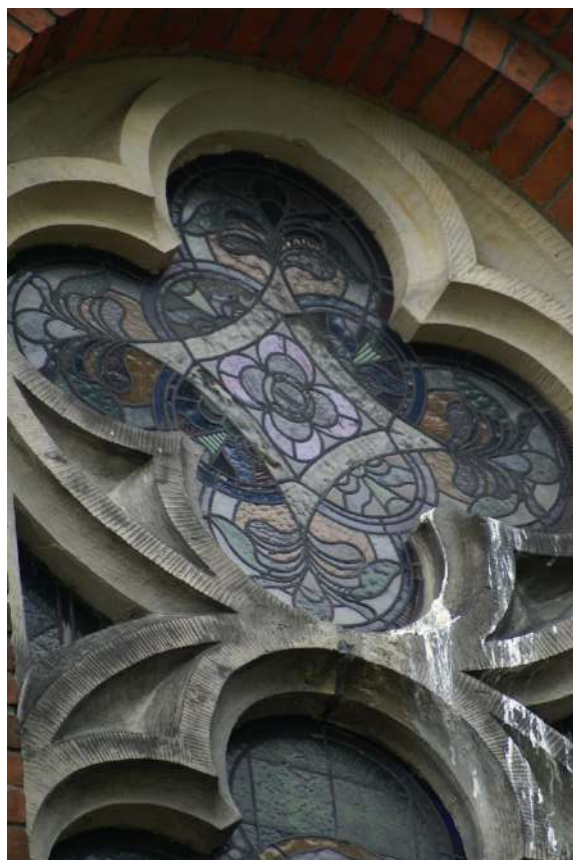
Stan zachowania czterech okien witrażowych wydaje się być umiarkowanie dobry. Kwaterny są kompletne, z wyjątkiem tej z przedstawieniem św. Kazimierza. Ubytki szkła w partii tła uzupełniono patynowanym szkłem bezbarwnym bez rekonstrukcji kompozycji malarskiej ( fot. 23). Warstwa malarska jest w większości przedstawień dobrze zachowana, przedstawienia są czytelne, lecz mocno pociemniałe. W obecnym stanie trudno stwierdzić, czy wynika to z techniki malowania czy z obecności nawarstwień wtórnych. Przyczepność i stopień degradacji warstwy malarskiej będą możliwe do oceny po dokładniejszej analizie. Kwaterny są nieznacznie odkształcone ( fot. 24,25,26).

Fot. 26. Witraż malowany z dekoracją roślinno-geometryczną 1905-1912 r. Widok od strony zewnętrznej, widoczne odkształcenie płaszczyzny pola.

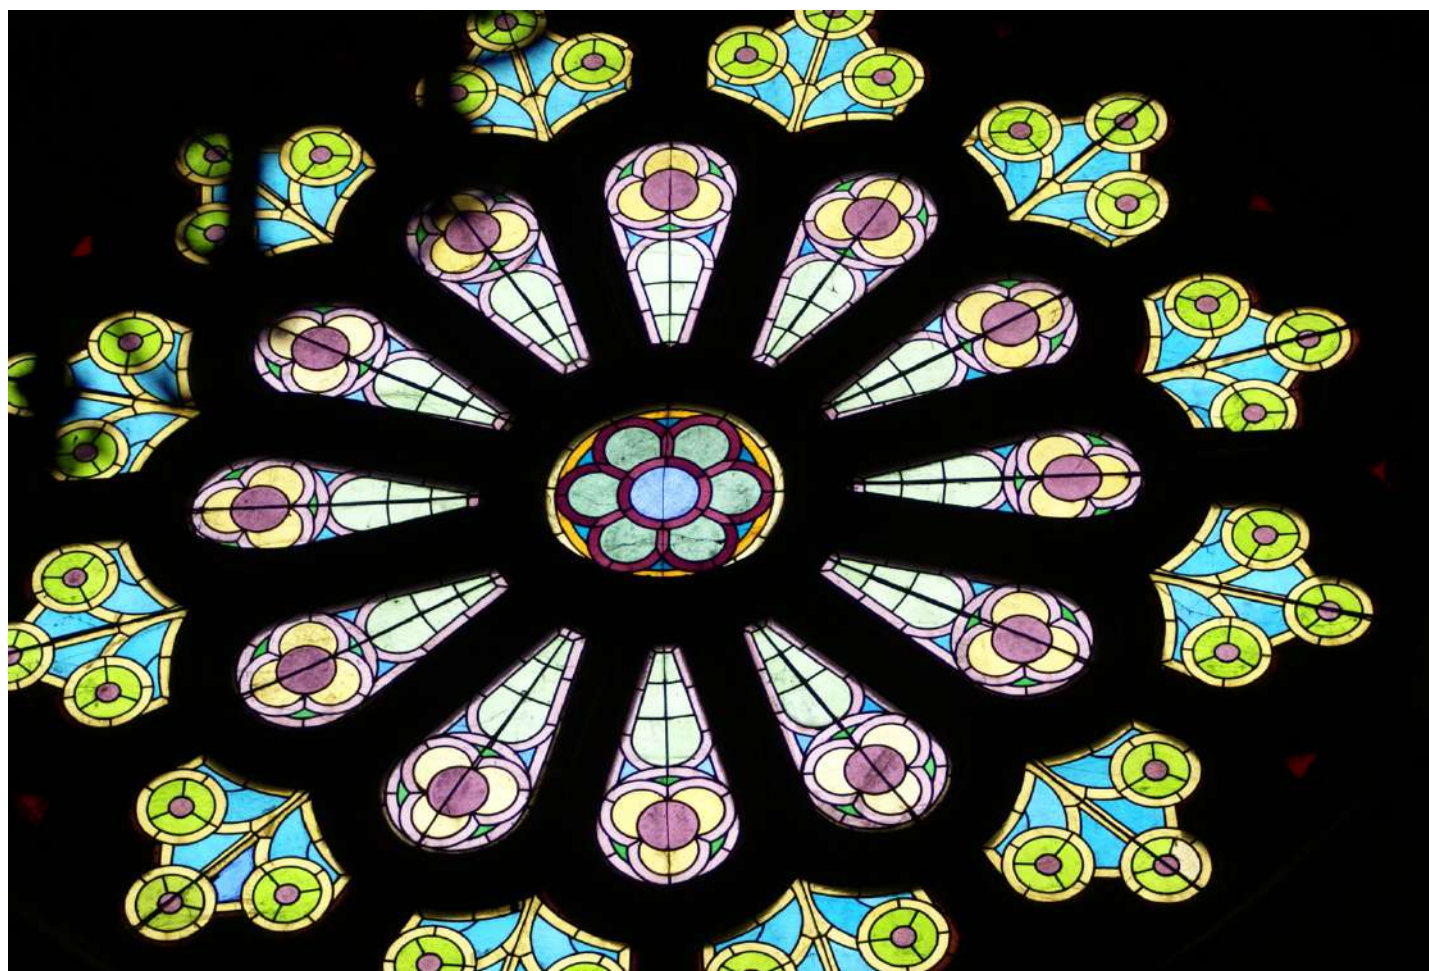
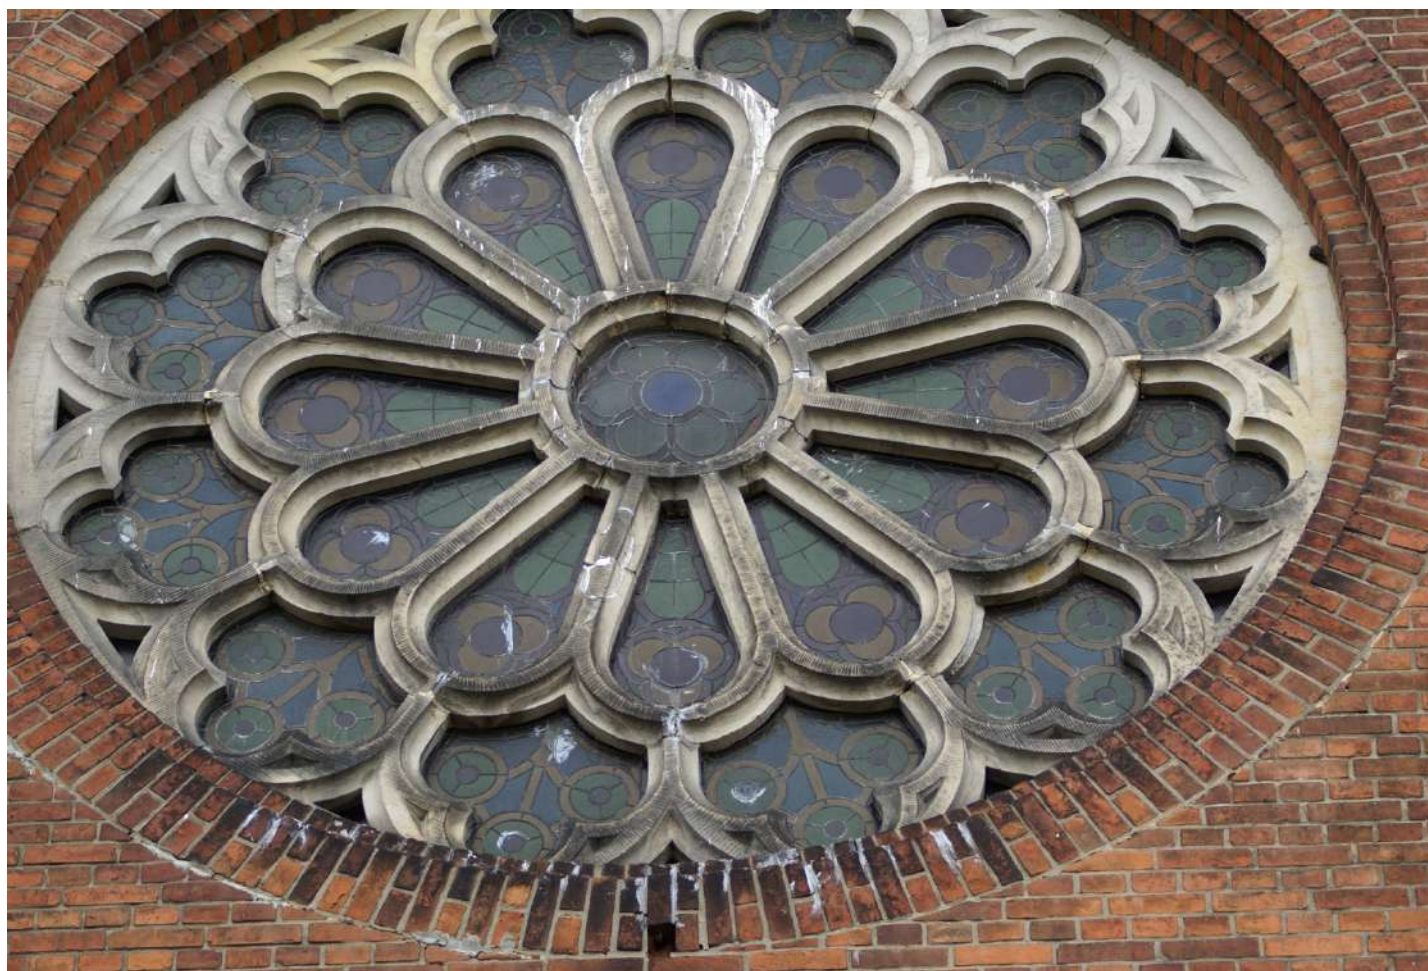
Stan zachowania rozet jest podobny do stanu zachowania przeszkleń w nawach. Widać mniejszą ilość ubytków szkła, natomiast rzeczywisty stan zniszczenia szkła i siatki ołowianej będzie można określić dopiero po obejrzeniu obu powierzchni witraży z bliskiej odległości. Witraż wypełniający centralny otwór rozety jednej z rozet transeptu jest mocno wybruszony do zewnątrz. Odkształceniu uległa również wiatrownica ( fot. 28,29).

Fot. 27,28. Rozeta, 1905-1912, fotografia powierzchni wewnętrznej w świetle przechodzącym i powierzchni zewnętrznej w świetle odbitym. Widoczne zabrudzenia, zacieki z farb i odkształcenie pola środkowego - wybrzuszenie do zewnątrz.

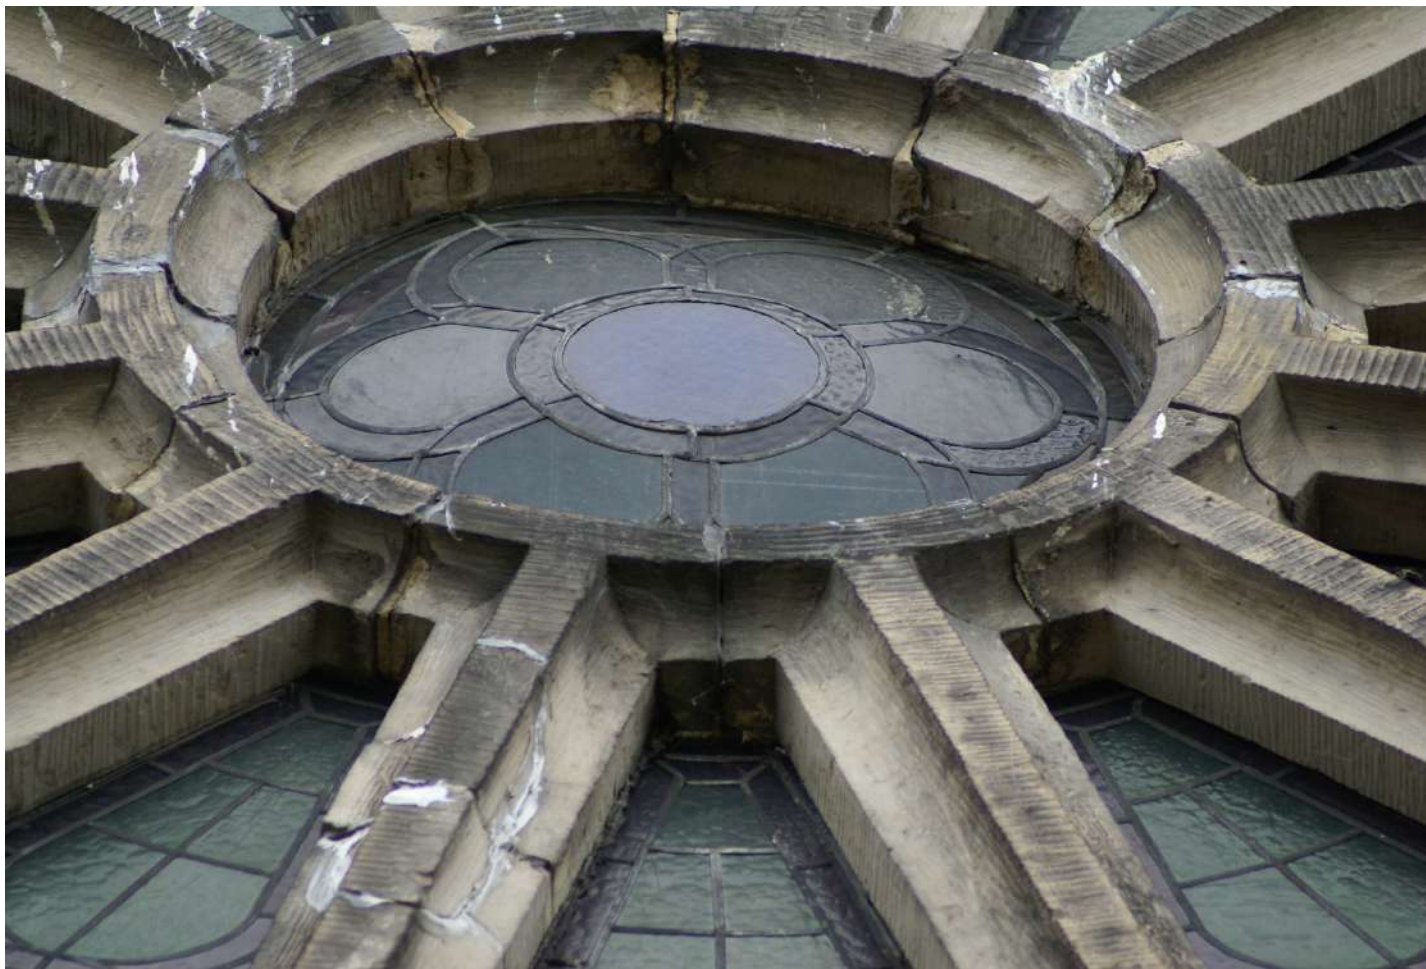
Fot. 29. Rozeta, 1905-1912, odkształcenie pola środkowego - wybrzuszenie do zewnątrz.

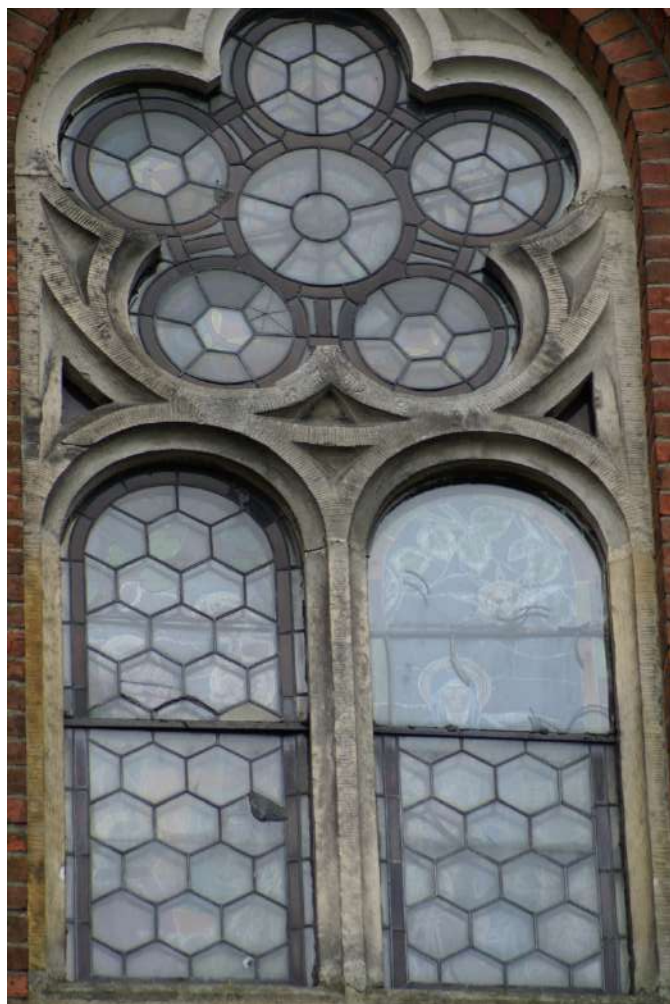
Fot. 33. Po prawej stronie okna arkadowego widoczna szyba lub płyta plexi od której odkleiły się taśmy imitujące siatkę ołowianą.

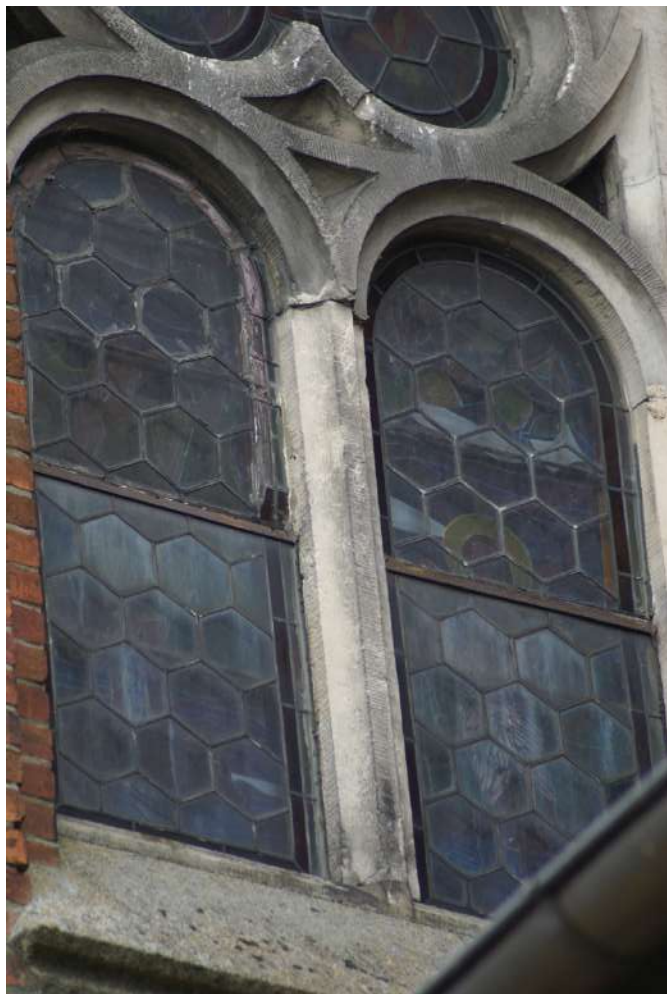
Stan zachowania oryginalnych witraży i przeszkleń witrażowych określa się jako umiarkowany. Powierzchnie wewnętrzne i zewnętrzne witraży są mocno zabrudzone. Od strony zewnętrznej widoczne są ciemne nawarstwienia, zacieki i pozostałości kitu szklarskiego. Widoczne są liczne pęknięcia szkła i niewielkie ubytki. Kamieniarka okienna

Fot. 34. Widoczne silne zabrudzenia powierzchni szkła, zacieki, pozostałości kitu szklarskiego, skorodowane sztaby nośne.

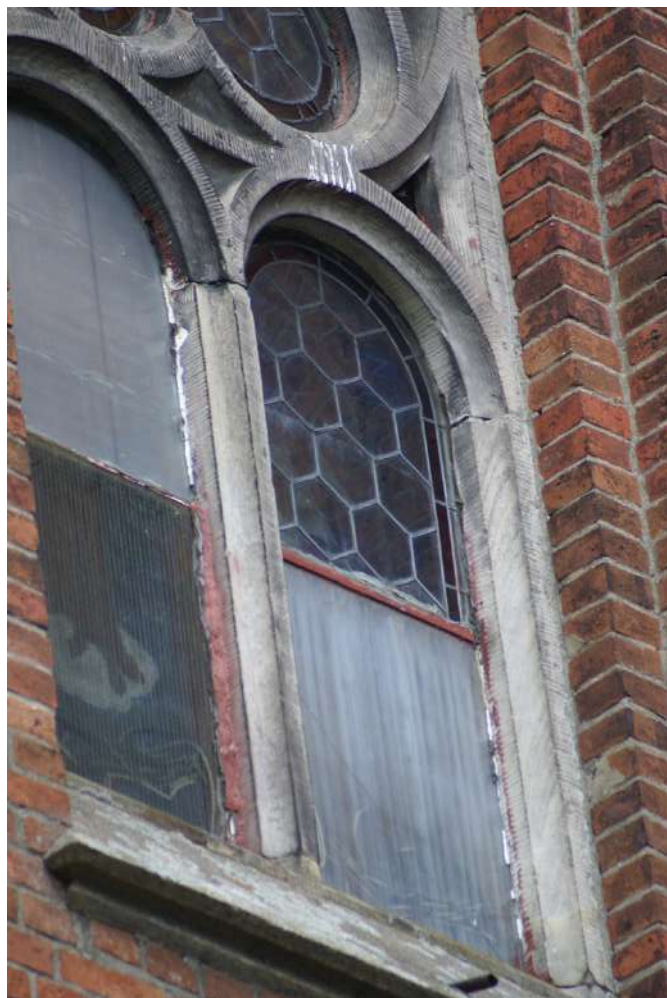
Fot. 35. Widoczne płyty i siatki (?) z lat 1999-2010, z których odkleiły się taśmy imitujące siatkę ołowianą.

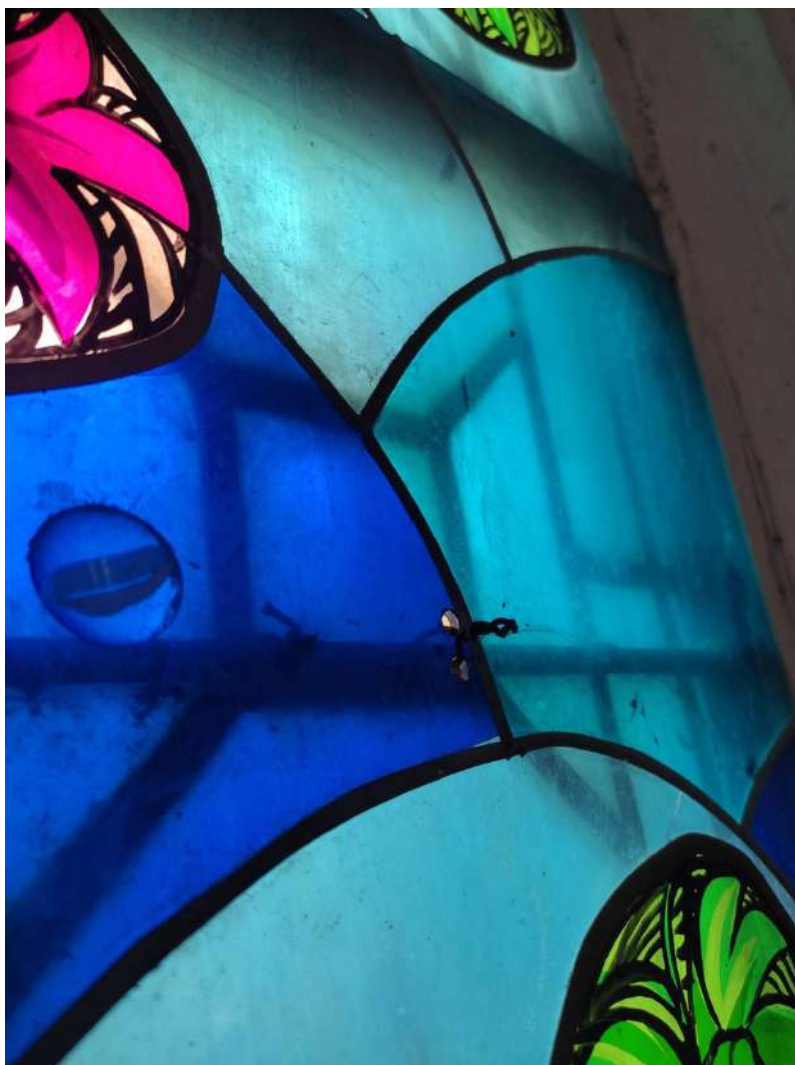
Imitacje witraży zostały wykonane z bezbarwnych płyt plexiglass, na które naklejono kolorowe folie i taśmy imitujące szkło i siatkę ołowianą. Przedstawienia namalowano za pomocą farb, przypuszczalnie akrylowych. Sztuczne witraże są osadzone bezpośrednio na szkleniach oryginalnych przyklejone za pomocą silikonu i dodatkowo przymocowane do wiatrownic drutami przez przewiercone w płycie plexi otwory (fot. 48).

Fot. 48. Mocowanie drutem do wiatrownicy przez otwory wywiercone w płycie plexi.

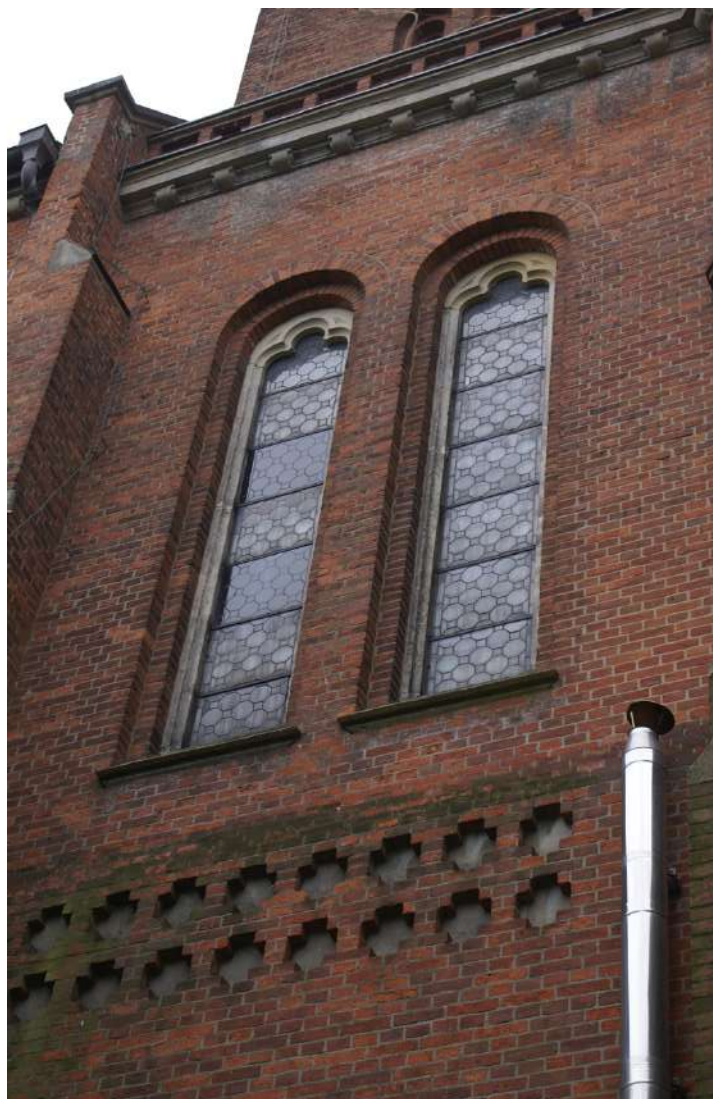
Niektóre z kwater zostały wymienione lub uzupełnione szklanymi szybami lub płytami plexi, na które naklejono od wewnątrz taśmy imitujące siatkę ołowianą ( fot. 51,53).

Fot. 51. Geometryczne szklenia witrażowe zamknięte łukiem trójlistnym, 1905-1912 r. W oknie po lewej stronie widoczne dwie kwatery z imitacją siatki ołowianej. (trzecia i piąta od dołu).

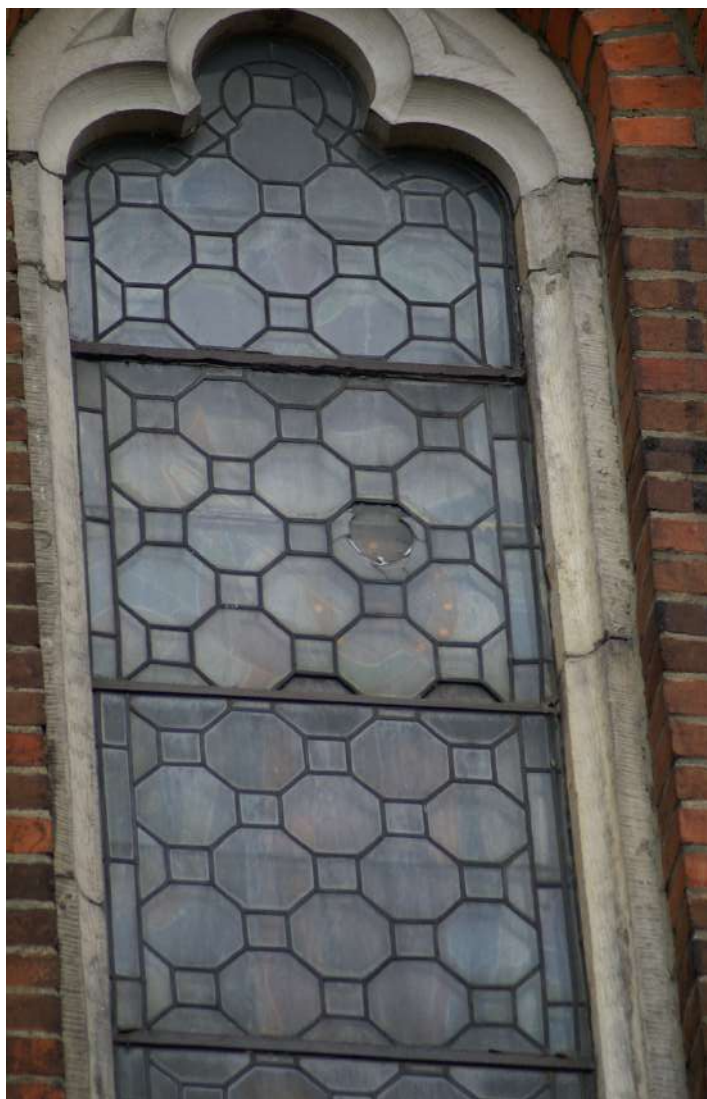
Fot. 52. Geometryczne szklenia witrażowe zamknięte łukiem trójlistnym, 1905-1912 r. Widoczny znaczny ubytek w jednej z sześciokątnych szyb.

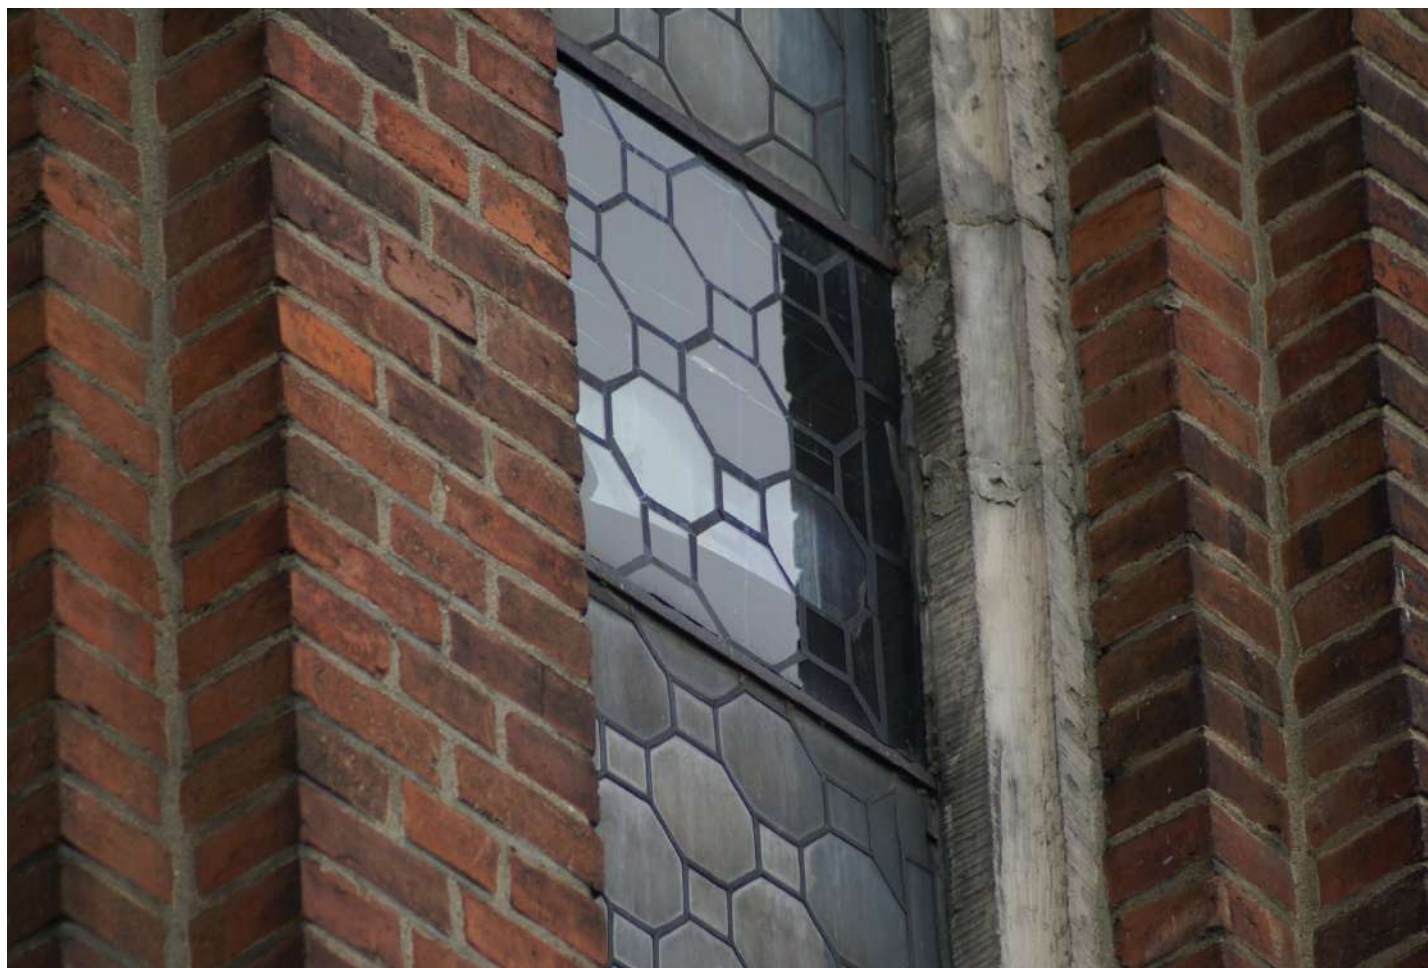
Fot. 53. Geometryczne szklenia witrażowe zamknięte łukiem trójlistnym, 1905-1912 r. Zbliżenie na kwaterę z imitacją siatki ołowianej.
