# Przedmiar

## **PROGRAM PRAC KONSERWATORSKICH AMBONY (XVIII W.) Z KOŚCIOŁA PARAFIALNEGO PW. ŚW. TRÓJCY W KASZEWICACH.**

## Program Prac Konserwatorskich

Dwóch ołtarzy bocznych p.w. św. Antoniego i św. Izydora  
z kościoła pw. św. Trójcy w Kaszewicach.

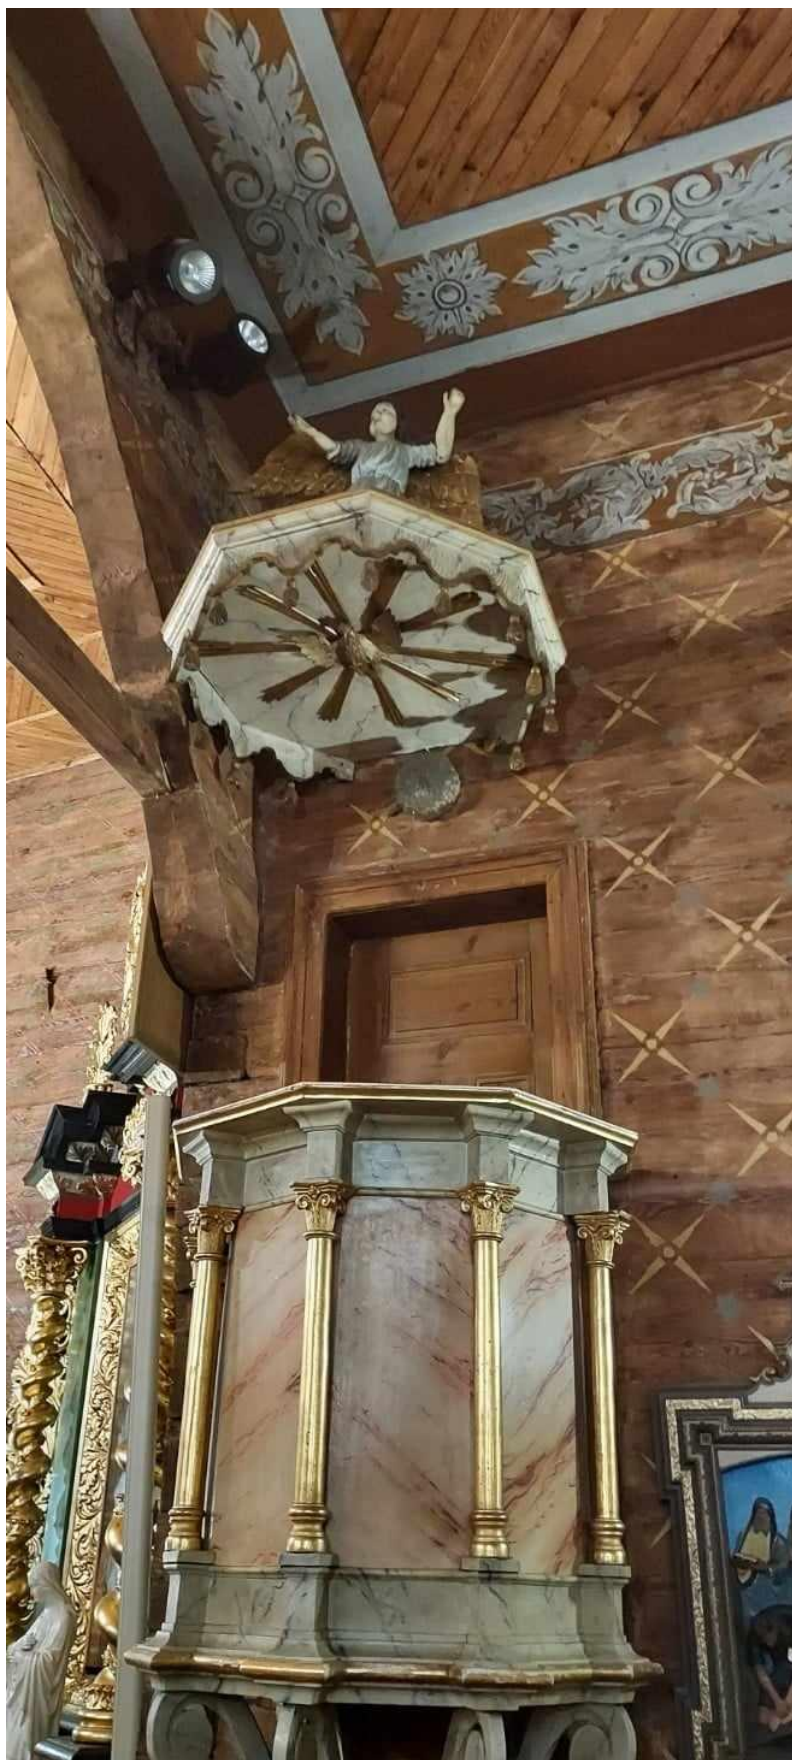
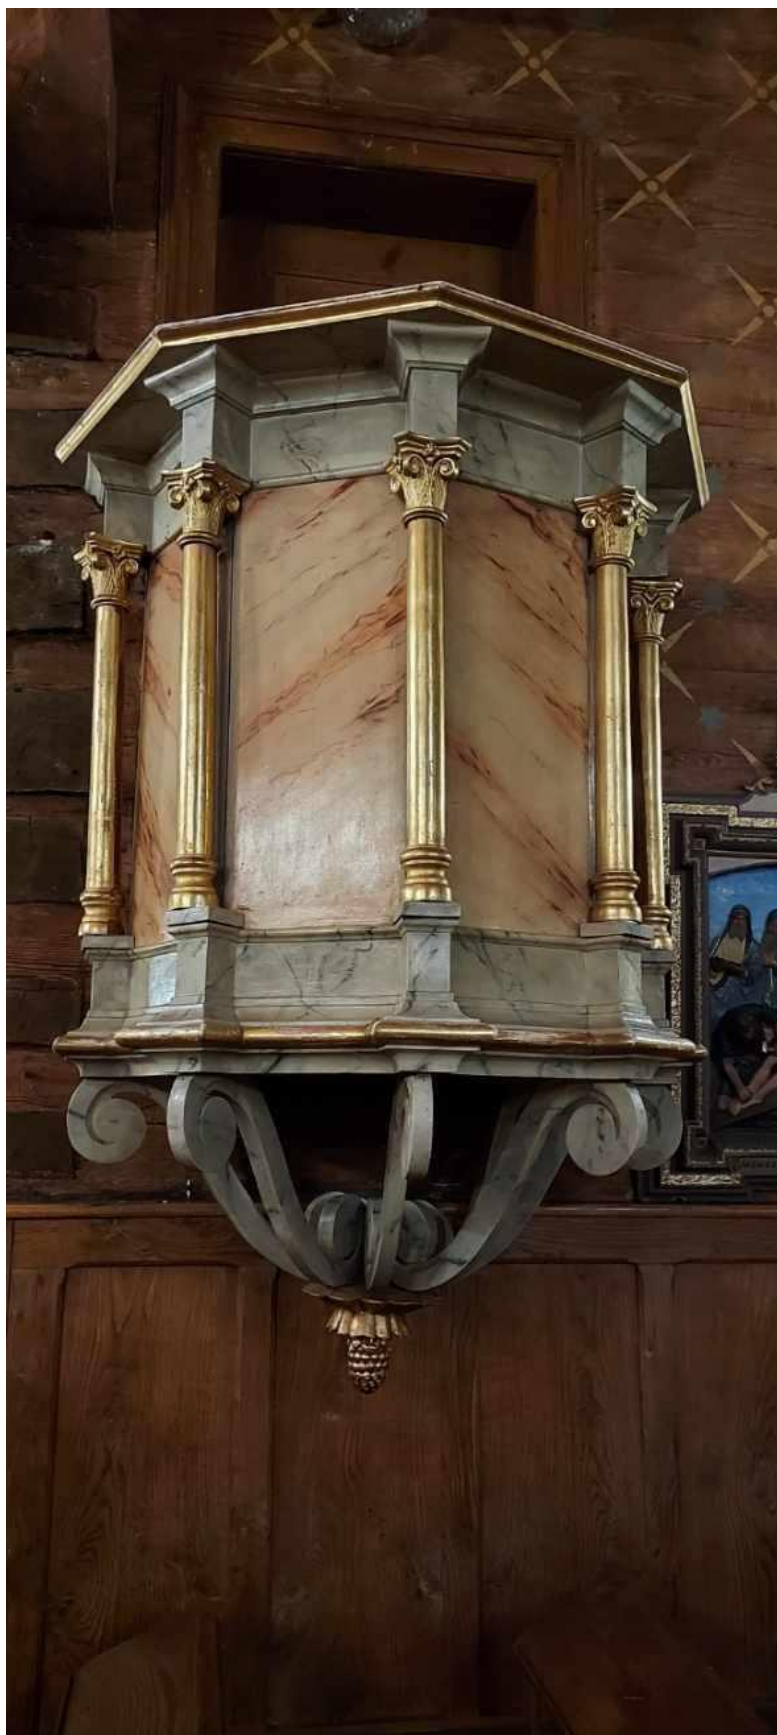
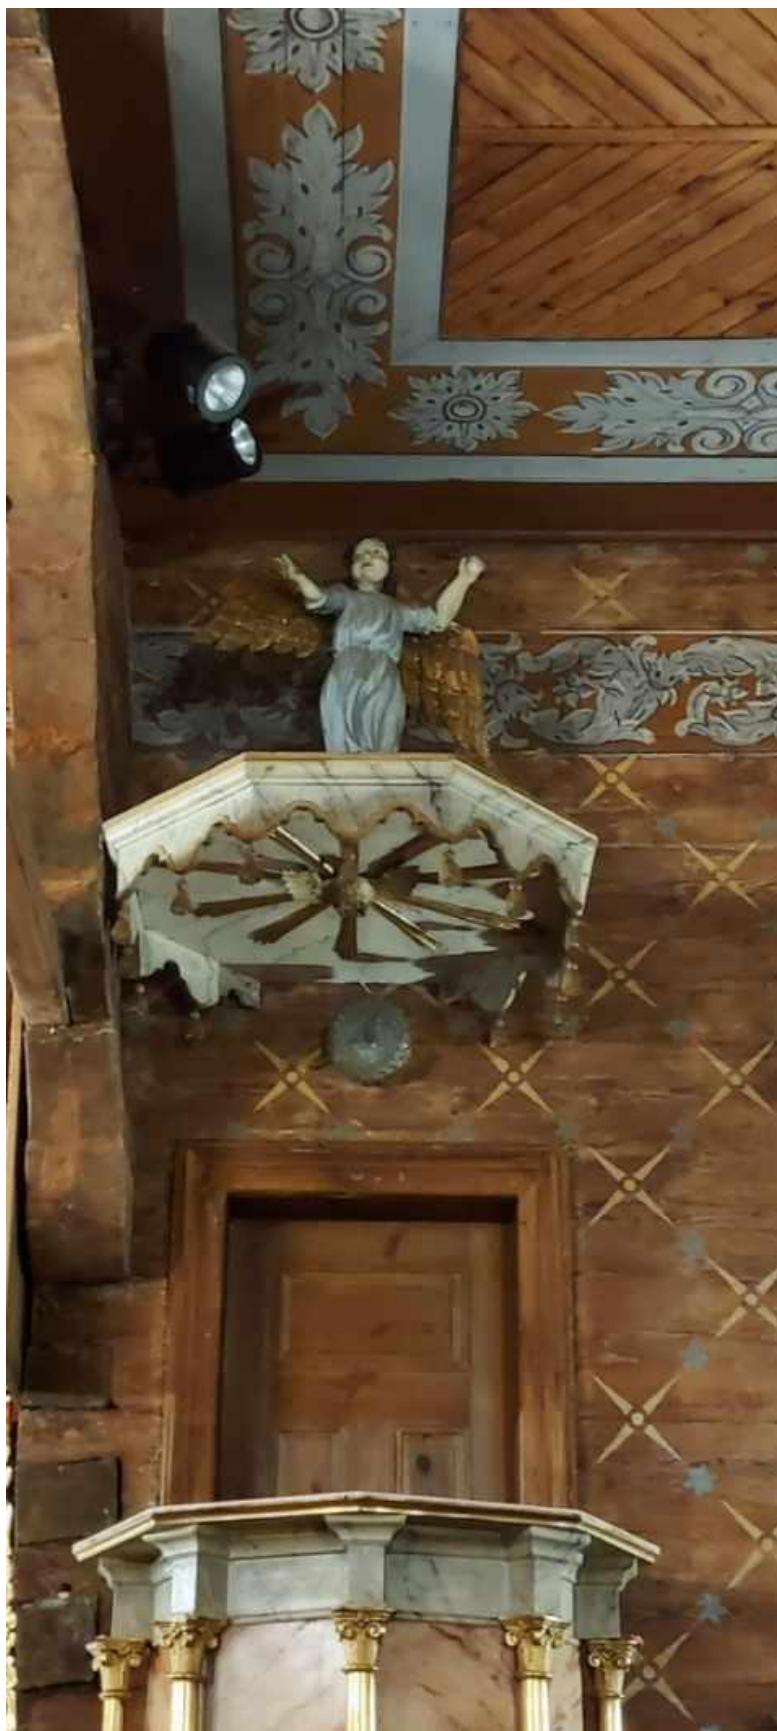
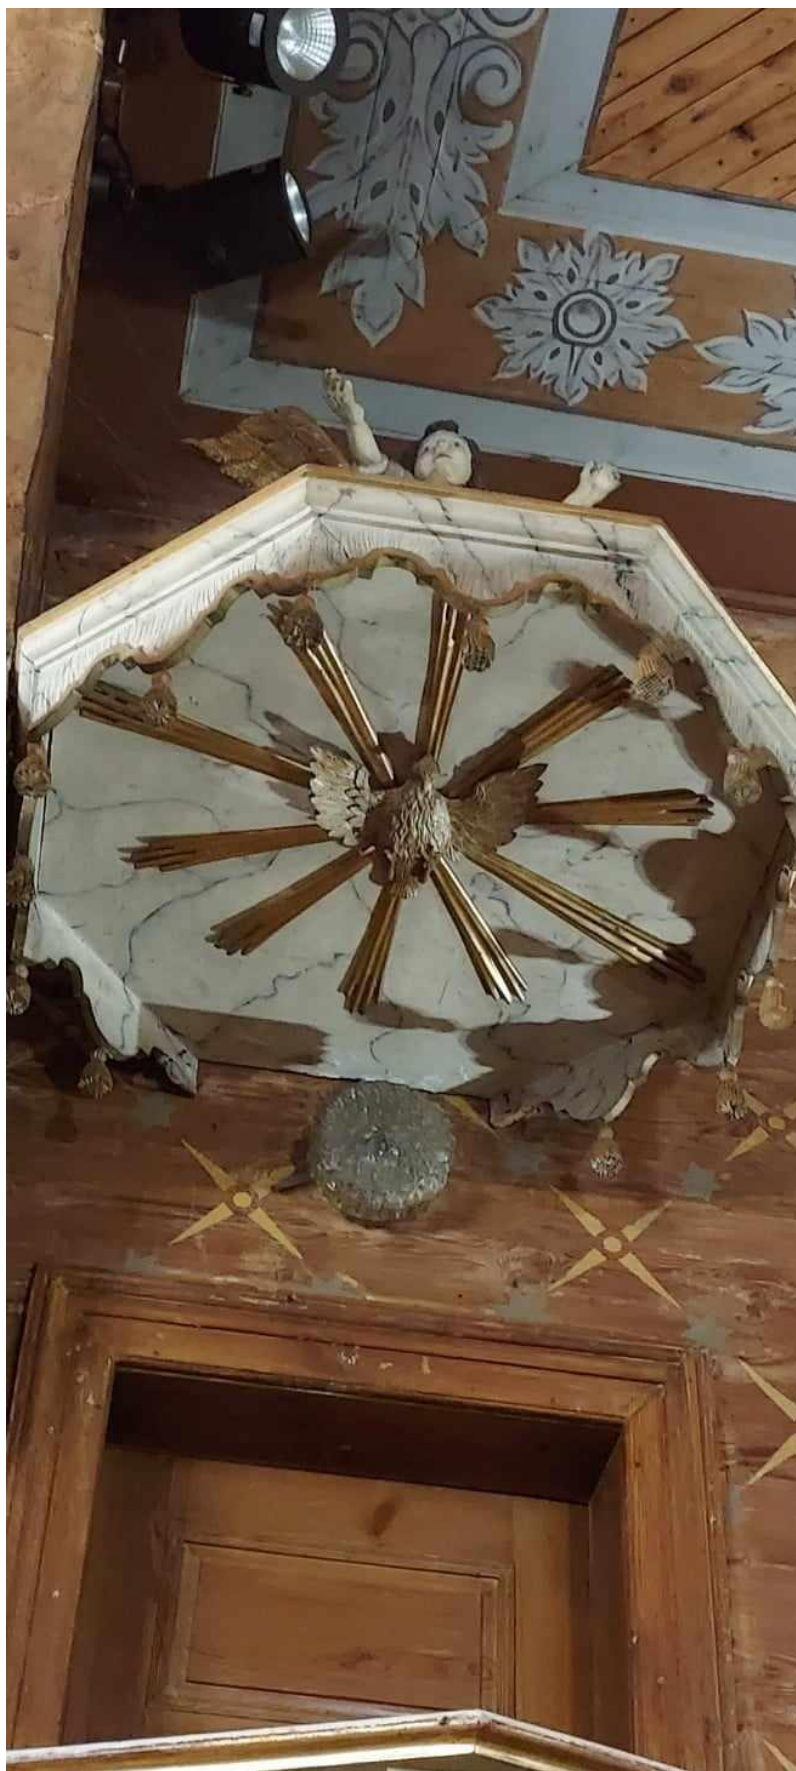
Stan zachowania obiektu pod względem konstrukcyjnym jest stabilny. Widoczne są pojedyncze braki detalu snycerskiego. Całość obiektu bardzo silnie przemalowana przy użyciu farb o spoiwie olejnym. Warstwy wtórne wpłynęły na nieuczytelnienie pierwotnego rysunku detalu. Lokalnie zaobserwowano obecność mechanicznych szkodników drewna.

Stan obiektu z roku 2024

1. Wykonanie wstępnej dokumentacji fotograficznej.
2. Demontaż i transport obiektu do pracowni.
3. Badania konserwatorskie. Wykonanie odkrywek i badań mikroskopowych szlifów poprzecznych. Określenie stratygrafii warstw i ustalenie pierwotnej kolorystyki obiektu.

4. Dezynfekcja i dezynsekcja obiektu (np. Xylotox, Biotin R, Per-Xil). Zabieg należy przeprowadzić ze szczególną dokładnością ze względu na występowanie aktywnych żerowisk kołatka domowego

6. Oczyszczenie obiektu z wtórnych przemalowań (Remlack, Deck 2000, mieszaniny rozpuszczalników organicznych – ostateczny wybór na podstawie przeprowadzonych prób).

10. Rekonstrukcja brakującego detalu snycerskiego.
